## POLICE MUNICIPALE DES DYSFONCTIONNEMENTS GRAVES ET PERSISTANTS À LA BASE SALENGRO / CSU / PCR

6 février 2026

**Plusieurs dysfonctionnements graves pourtant signalés lors de la visite F3SCT du 22 mai 2025, persistent à la base SALENGRO dans les locaux du CSU / PCR (constats effectués lors de notre visite sur le site de Salengro le 27 janvier dernier) alors que ceux-ci affectent directement les conditions de travail des agents ainsi que le respect des normes minimales d'hygiène et de sécurité.**

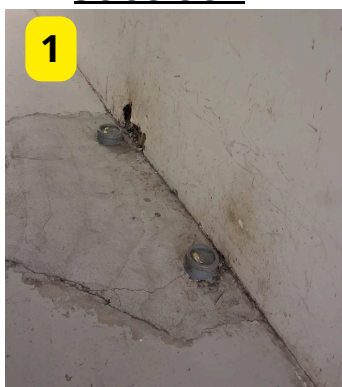
### SOUS-SOL

Une infiltration d'eau a été constatée au niveau des murs conduisant aux vestiaires, générant une humidité importante et des trous dans le mur, toujours pas réparés bien que signalés depuis 2024.

L'ensemble de ces éléments traduit une situation préoccupante, tant du point de vue de la santé, de la sécurité que de la dignité des conditions de travail des agents.  
Au regard de la récurrence et de la gravité des dysfonctionnements signalés, une intervention rapide et une réflexion globale sur la remise en état et l'adaptation des locaux apparaissent indispensables.

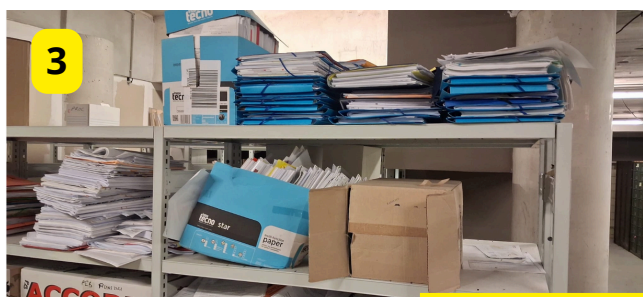
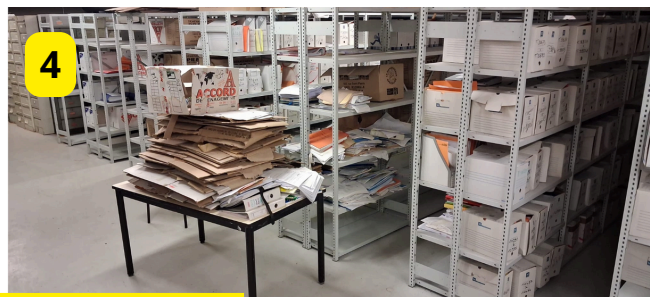
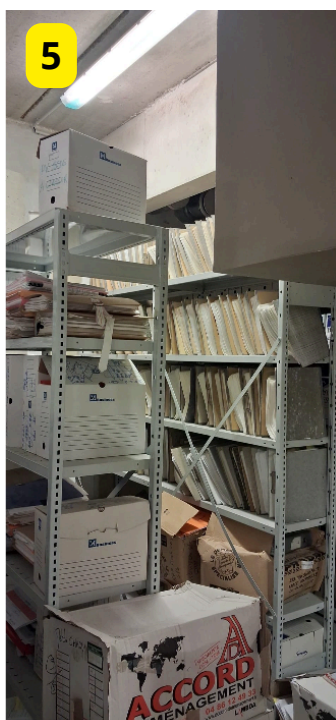
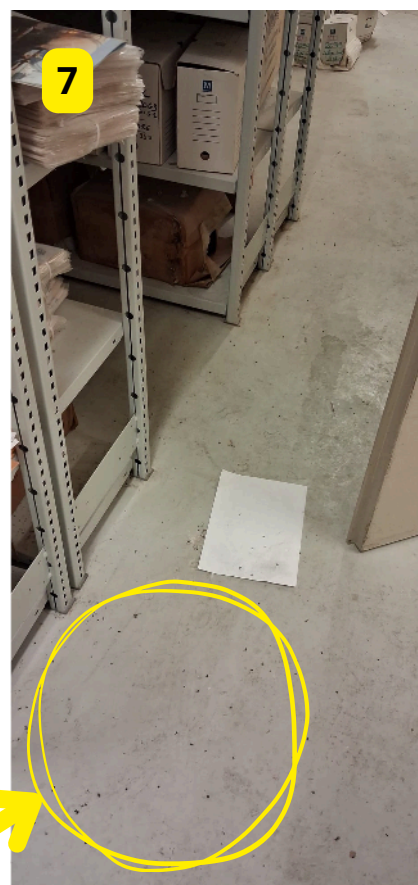
### SOUS-SOL /ARCHIVES

Archives toujours présentes dans les bureaux – Odeur nauséabonde importante, notamment dans la salle du fond en raison de la pompe de relevage régulièrement bouchée - Présence d'un nombre élevé d'insectes (volants ou morts). A noter que c'est dans ce local que sont prévus de nouveaux vestiaires et 17 placards appartenant à des agents du BOM/BOP/Formation qui doivent y être déplacés depuis une autre base. Aucun sanitaire (WC ou douches) existant.

*insectes morts*
